altporte auto 取付説明書

< TVキャンセラー >
E2TVH04 ハーネス使用 (MMIナビゲーション)

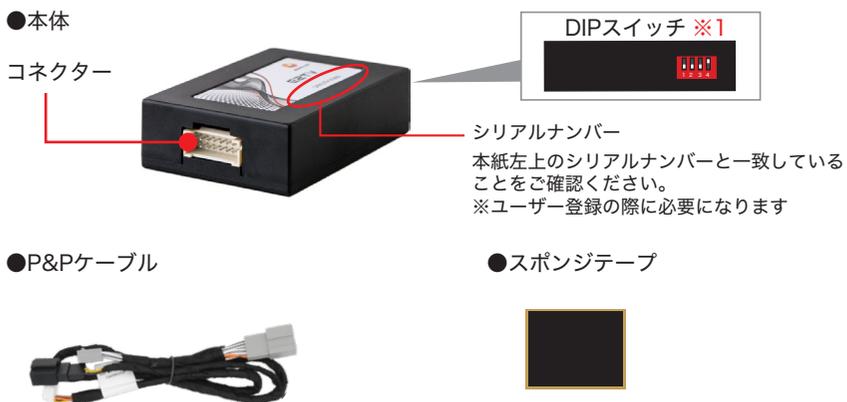
内容物の確認とDIPスイッチの設定

- [1] E2TV本体のDIPスイッチ※1をご確認ください。車種によりDIPスイッチ設定は異なります。取り付け前に車種別DIPスイッチ設定を参照し必ずご設定ください。

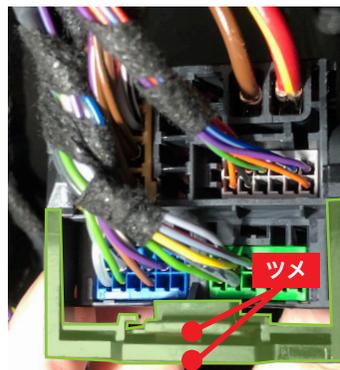
- [2] ナビ本体裏側を確認すると、左写真のような複合コネクターを確認できます。複合コネクターには下部に左写真緑色部分のようなレバーがあります。レバー中央にある2つのツメをつまみ上げながらレバーを前方に起こし、ナビ本体から複合コネクターを取り外します。

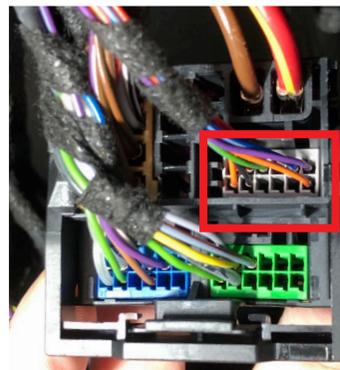
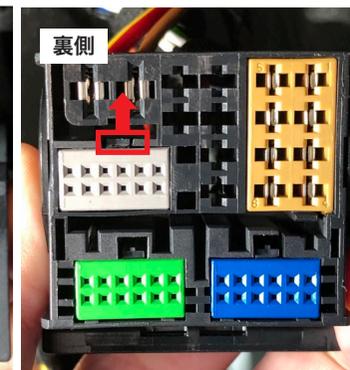
- [3] 複合コネクターから灰色コネクターを外します。灰色コネクター上部のツメをマイナスドライバーなどで浮かせてロックを解除します。

ツメが弱いので、持ち上げすぎないようにご注意ください。割れる恐れがあります。

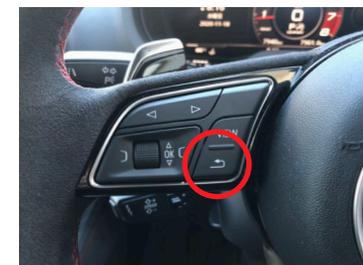
ステアリングのリターンキー(

)を5秒間押し続けることで、キャンセルのON/OFFを切り替えることができます。
